# ترميم آثار فوه

فوه ١٩٩٧

إعداد : قطاع الآثار الإسلامية والقبطية

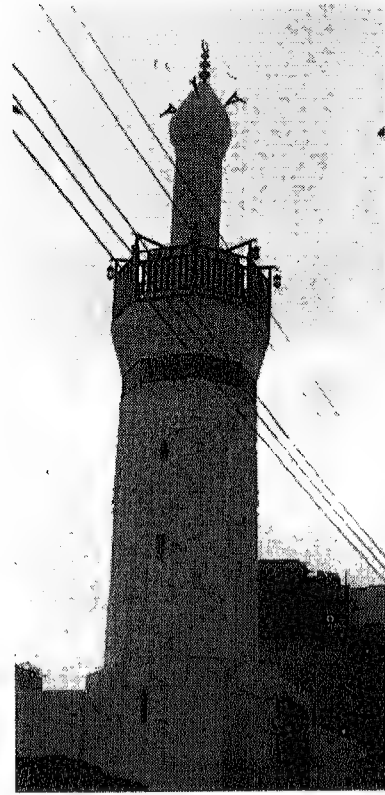
- ١- حدوث تصدعات وشروخ ظاهرة بمناطق متفرقة بالجدران والعقود.
- ٢- إنهيار جزء من السقف جهة الغرب ، أثر كسرى العروق الخشبية مما أدى الى غلق المسجد وتوقف الصلاة به نحو ثمانية شهور.
- ٣- إنتشار الأصابة الحشرية والفطريات بالعناصر الخشبية وتأثير العوامل الجوية (الأبواب ، النوافذ الأعتاب ، دكة المبلغ ، السقف ، الأوتار ، الشخشيخة ، مظلة الميضأة ، داريزين المئذنة) .
- ٤- وجود تشكيلة من النوافذ مخالفة لبقايا قديمة واختفاء معظم خشب الخراط .
- ٥ - تغطية الأرضية الحجرية الأصلية بأرضية خشبية غطت قواعد الأعمدة ، مع تجليد الأسفال للجدران بأخشاب تفاديا للرطوبة الظاهرة .
- ٦- سقوط أجزاء كثيرة من بياض الجامع بالجدران والعقود .
- ٧- فقدان معظم أجزاء الكحلة البارزة بزخارف الواجهة وأعلى المحاريب ، ووجود طلاءات زيتية بدخلات المحاريب وطواقيها وتلفيات بمقرنصاتها .
- ٨ - سوء حالة الميضأة وتسوس سقفها وتلف دورات المياه وتصدع جدرانها .

- ٩- ضياع معظم زخارف المئذنة وتلف مقرنصاتها وتغطية الشريط ذى الطوب المنجور بها .
- ١٠- سوء حالة التركيبات الكهربائية وعدم ملاءمتها للطابع الاثرى للجامع .
- ١١- إضافة موزايكو حديث لمكسلى الباب الرئيسى ووجود انفصال واضح بين كتلى المئذنة والواجهة الرئيسية .
- ١٢- وجود شروخ باللوحات الرخامية ، وترميم سابق بالمنبر ، وتلفيات بالمقصورة .
- ١٣- ارتفاع منسوب الشارع أمام الجامع .
- ١٤- وجود شجرتين بفناء الميضأة أثرتا تأثيرا سلبيا على المنشأة .

- ١- ترميم جميع الجدران والبوائك والعقود بتزجير الشروخ إحلال المباني المتهاكة ، خاصة أسفل السقف وتركيب أخشاب بديلة مع عمل الأشرطة الخشبية ذات الزخارف وعناصر السقف الأصلية .
- ٢- تركيب النوافذ بالكامل للجامع بالمواصفات التى استقر عليها رأى بما كان باقيا بالجامع وقياسا على النوافذ القديمة بالمساجد والجوامع الأخرى ، وكذلك تركيب أبواب الغرف والمئذنة ، وعمل درابزين للمئذنة بنفس الشكل الأصلى .
- ٣- تغيير جميع شبكة الكهرباء وتركيب مشكاوات على الأوتار وفوانيس للمئذنة والمداخل .
- ٤ - تكسير بياض المئذنة من الخارج بعد رصد جميع زخارف البدن ، والكشف عن شريط من الطوب المنجور أسفل المقرنصات ، وإعادة

جميع زخارف المئذنة ومعالجة المقرنصات والخوذة ورقبتها ،  
ومعالجة الكحلة العريضة داخل المئذنة وعمل إنارة لها من الداخل  
وتركيب كوابيل خشبية بالخوذ بدلا من الكوابيل النالفة .

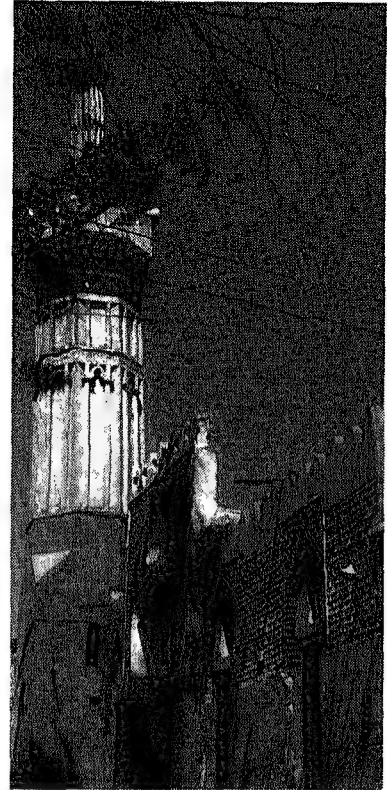
١ - ارتفاع منسوب المياه الجوفية الذى أدى الى تآكل فى أساسات الجدران وهبوط فى أرضيات الجامع .

- ٢ - تآكل زخارف المدخل والكحلة البارزة ، وانعدامها في أجزاء الواجهة واختفاء زخارف الطوب المنجور في أجزاء من المحراب .
- ٣ - وجود تصدعات وشروخ نافذة في أجزاء متفرقة من العقود والكوشات والجدران ولا سيما جدار القبلة .
- ٤ - تهالك شديد في كافة الأخشاب سواء أخشاب الأسقف وخاصة المنبر ودكة المبلغ والأوتار .
- ٥ - وجود ترميمات سابقة بأجزاء متفرقة من الجامع أدى الى تشويه العمارة القديمة للمسجد .
- ٦ - سقوط معظم زخارف المئذنة وتلفيات بالمقرنصات والخوذة .
- ٧ - تهالك حالة دورات المياه والميضاه تستوجب معالجة .

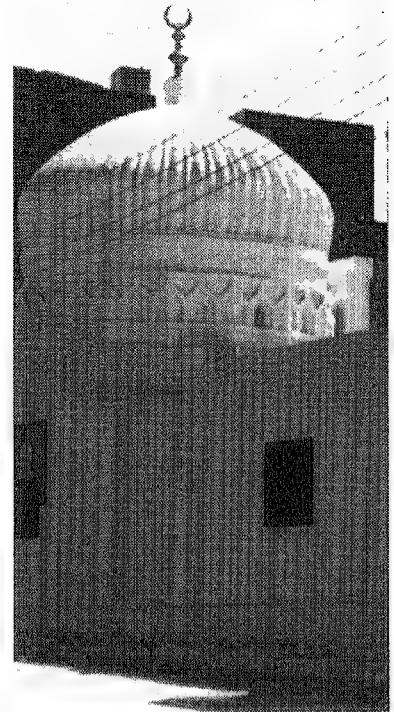
تؤدى فتحنا العقدين الى فناء مكشوف خال من المباني ، وعلى اليسار توجد قبة الشيخ عطية ربحان التى تعلو ضريحه ، وهى بصلية كطراز القباب بفوه وواجهتها بالطوب المنجور ، وبجدار الضريح توجد حجرة صغيرة بها دولاب حائطى له أرفف ربما كانت هذه الحجرة تستخدم كمكتبة إلا ان حالة القبة كانت سيئة جدا والأساسات متآكلة بفعل الرطوبة والقبة بها تشققات كبيرة ، ولهطول الأمطار الغزيرة على هذه المنطقة تصدعت القبة وانهارت تماما .

وقد تم تنفيذ مشروع إعادة بناء التكية وقبة الشيخ عطية ربحان وذلك لإحياء التكية وإعادة استخدامها كما كانت عليه فى الماضى .
